GRUPPO ARCHEOLOGICO ACQUARIA

VI QUADERNO

SONCINO SOTTERRANEA

La Storia di Soncino Aquaria - I Sotterranei

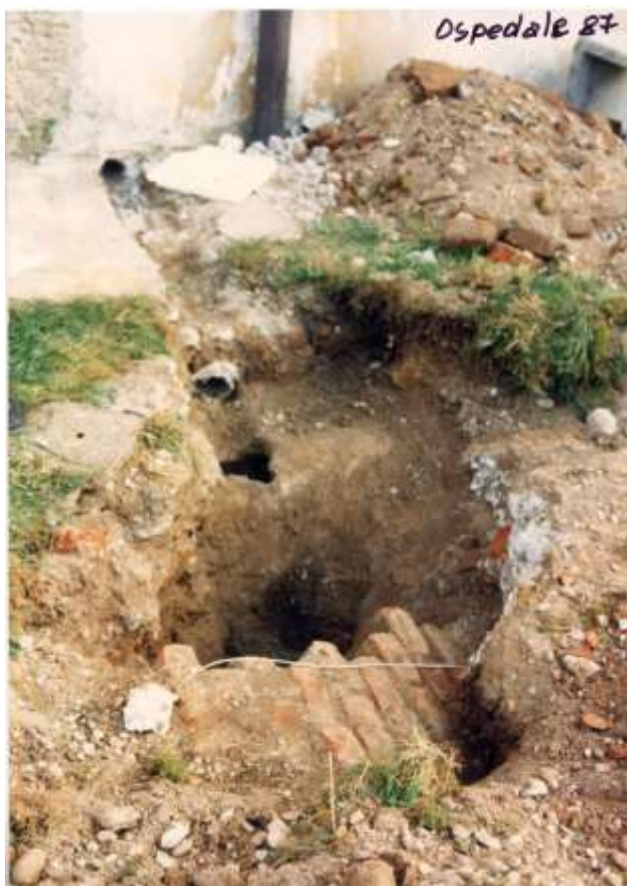
La voragine con la struttura del cunicolo.

Era una struttura molto robusta e ben curata, ma ne era evidente l'abbandono.

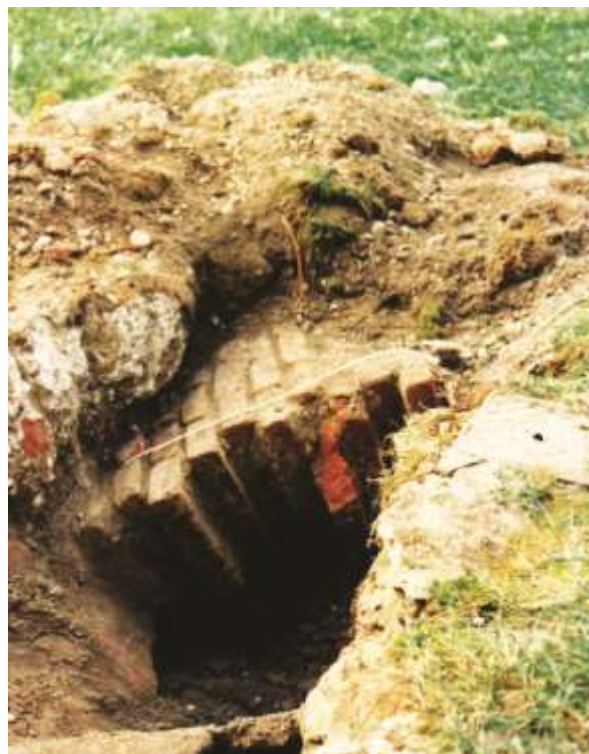
La robusta struttura del vòlto.

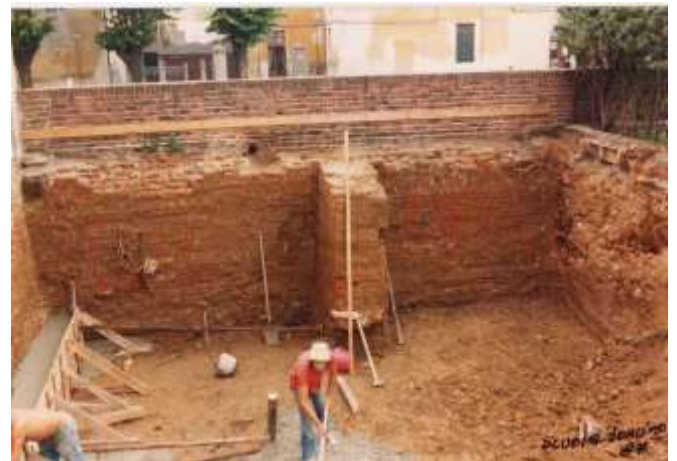
I contrafforti delle mura messi in evidenza dallo scavo in Largo Manzoni.

E' da ritenere infatti che in origine il piano di calpestio all'interno delle mura fosse molto più basso e quindi la muraglia, per essere più resistente, era dotata di questo robusti spuntoni che quasi certamente erano tra loro collegati anche da volti che formavano dei camminamenti sopraelevati sui quali i difensori potevano spostarsi all'altezza delle parte superiore della mura al di sopra di questi vani protetti.

Questi portici nel tempo vennero man mano riempiti con materiale di risulta. Infatti da sempre i soncinesi chiamarono le strade interne lungo le mura col nome di "terài", ossia luogo di scarico dei materiali da demolizioni.

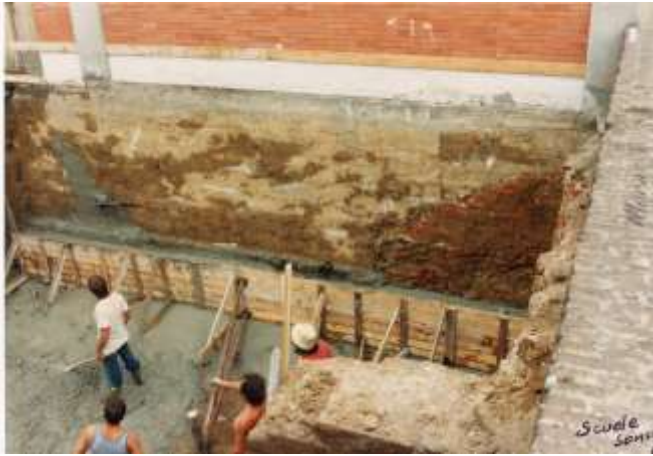
Costruzione del muro di contropinta contro le fondazioni dell'edificio scolastico realizzato negli anni 60 ed ora demolito.

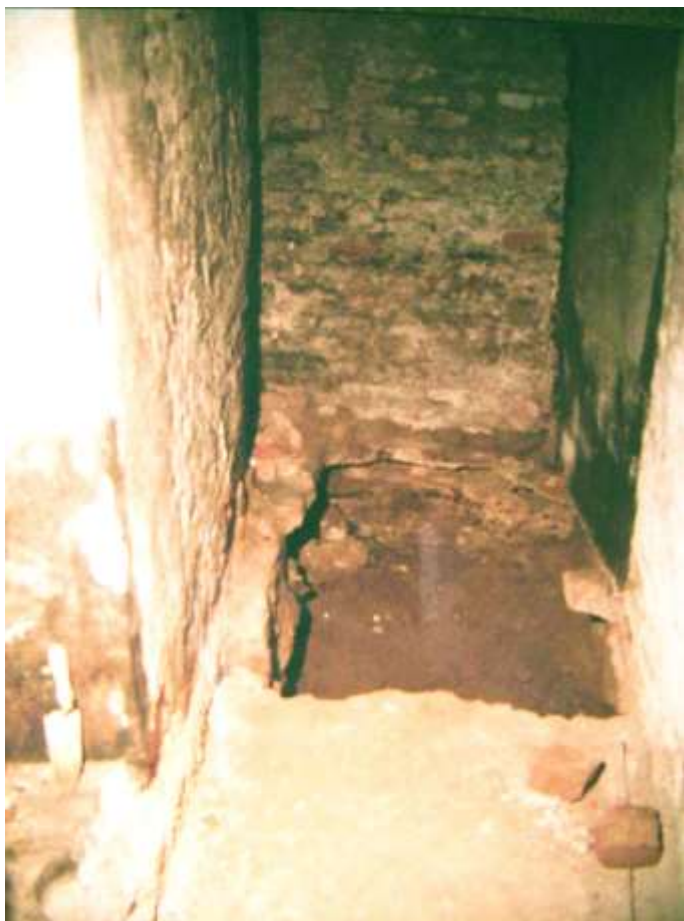
Rottura nel pavimento dell'atrio verso Est: è evidente che si tratta di un volto di cunicolo.

""Successivi sondaggi hanno portato alla luce, vicino al suddetto cunicolo, un arco a volta di 2 m. di diametro, pochi centimetri sotto al primo sotterraneo e di direzione opposta"".

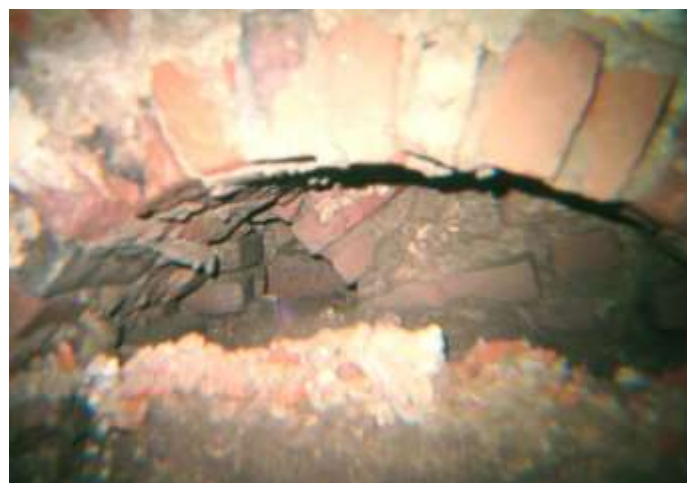
Arco a volto sul lato Ovest del piccolo vano.

Anche in lato Ovest, verso la piazza, il piccolo vano è chiuso da un muro. Ma nella parte superiore è ben in evidenza un volto particolarmente robusto, dietro il quale si intravede un muro di chiusura con un altro voltino.

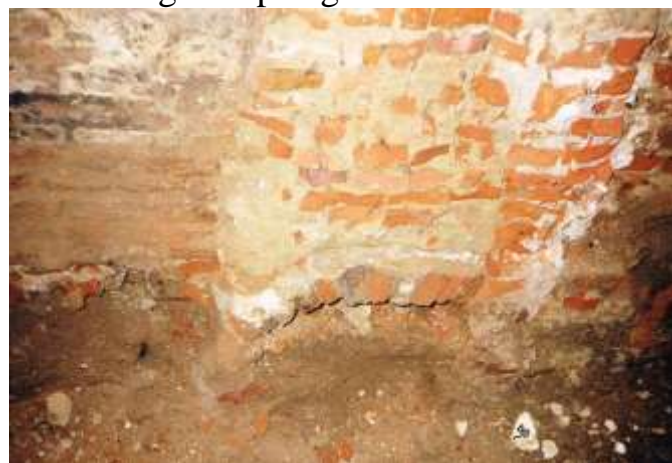
Strutture ad arco verso sud.

Anche la parete in lato sud del piccolo vano, a confine con la Sacrestia della Chiesa di San Giacomo, presentava nella parte inferiore strutture ad arco: eventuali successive indagini avrebbero potuto stabilirne gli scopi e gli utilizzi..

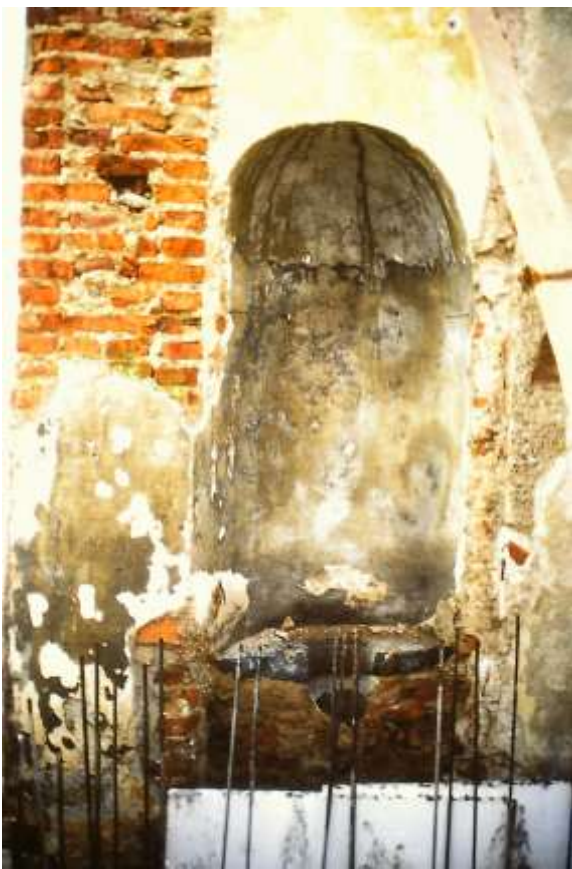
Come appariva la nicchia durante i lavori di consolidamento in cemento armato delle fondazioni.

Poiché al centro del pavimento della nicchia era presente un largo foro che proseguiva con una tubazione nel sottosuolo, considerando anche la forma a semicerchio del vano stesso, si può ipotizzare che si trattasse di un antico servizio igienico che scaricava in un fossato sotterraneo ora eliminato.

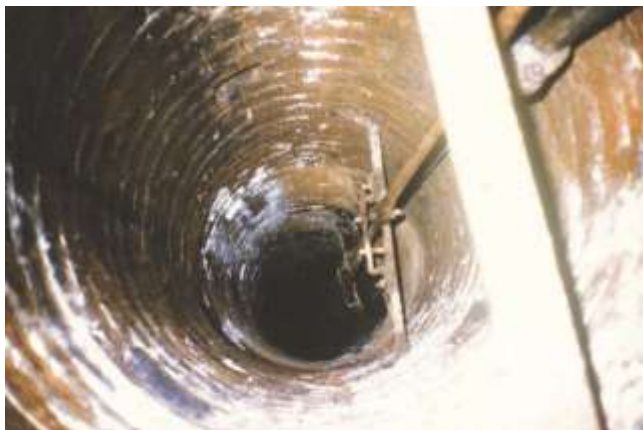
Il pozzo del palazzo comunale.

Su un lato era fissata una tubazione per il prelievo dell'acqua a mezzo di una pompa a mano con il meccanismo *ad aspirazione e mandata* posto a circa 5 metri di profondità.

Il manufatto circolare di mattoni era di ottima fattura ed avrebbe certo meritato di essere conservato quale testimonianza importante degli antichi insediamenti, data la sua posizione nella parte più elevata del Borgo fortificato.

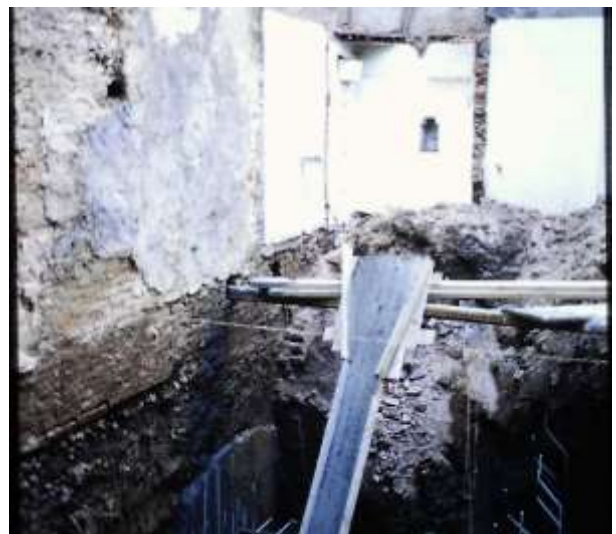
Scivolo per il getto del calcestruzzo nel vano dell'ascensore.

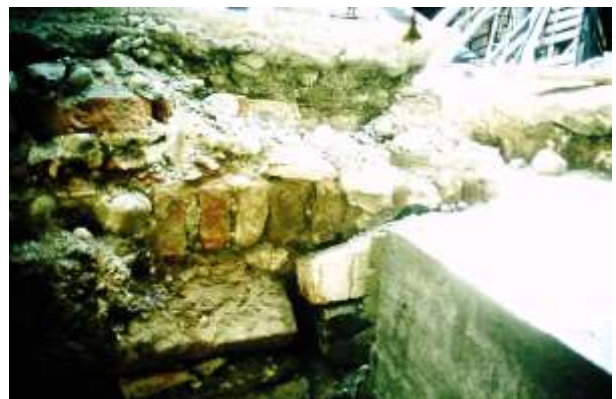
Robusto muro di fondazione contro un arco sotterraneo.

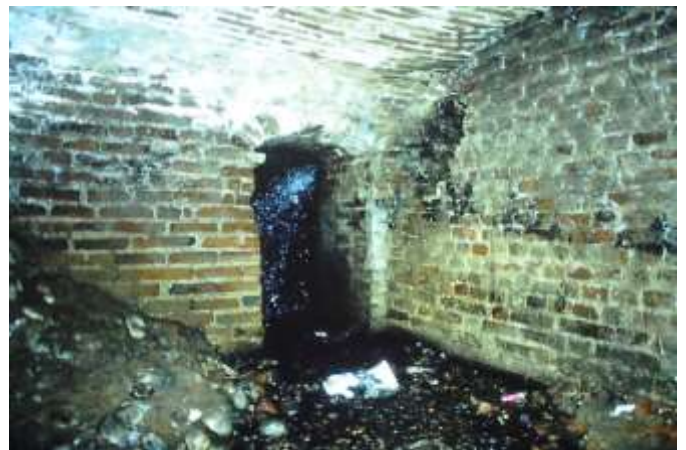
La seconda stanza con lo scorrimento dell'acqua.

L'acqua proseguiva nella seconda stanza.
