VII QUADERNO

edizione 2021

SONCINO SOTTERRANEA *IL BASTIONE SAN GIUSEPPE*

IL BASTIONE S. GIUSEPPE AQUARIA - CASTRUM SONCINI.

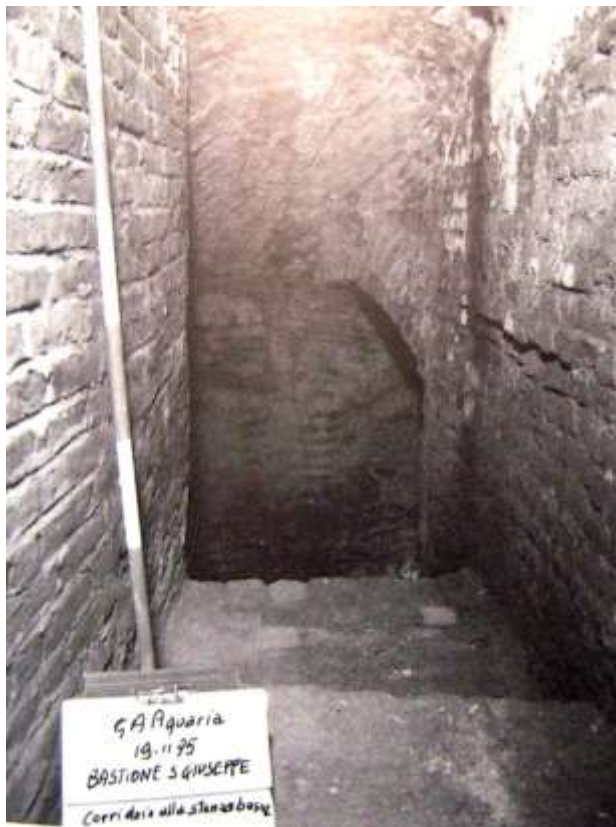
L'arrivo della scala al corridoio.

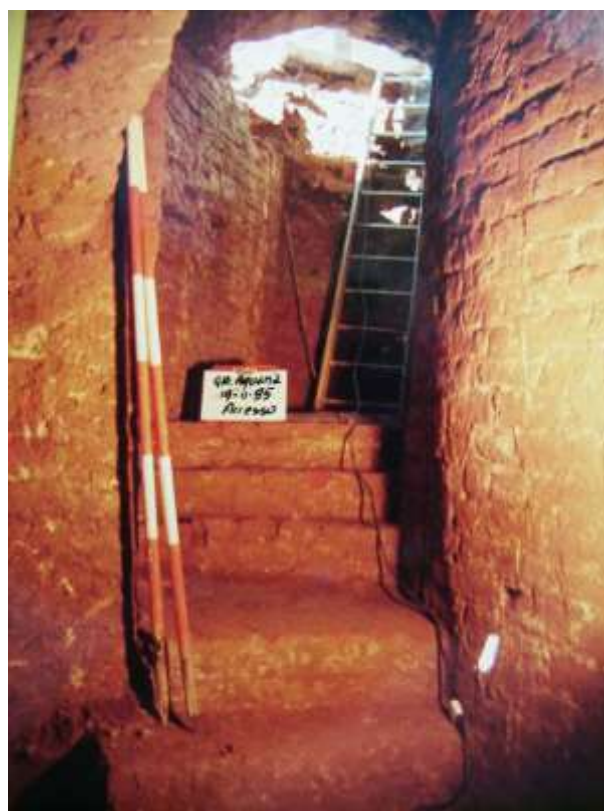
Con lo sgombero del materiale di riempimento venne individuato un secondo corridoio con direzione verso il Borgo, con il pavimento a poco più di un metro di profondità che si collegava con il primo cunicolo per mezzo di cinque gradini a scendere.

I gradini del cunicolo diretto verso il Borgo.

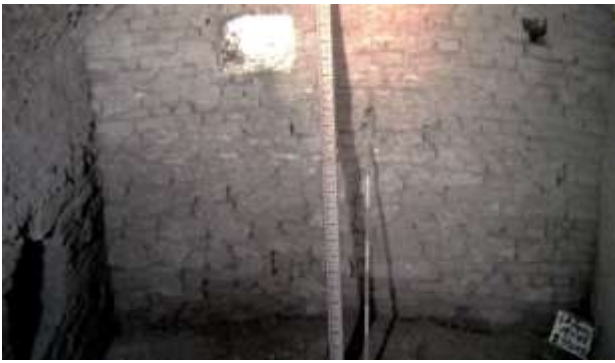
In poco tempo fu possibile effettuare lo sgombero del materiale che lo ostruiva quasi completamente anche il **secondo vano** che era già stato individuato dall'esterno delle mura attraverso una finestrella.

Il vano n° 2 con la finestrella di accesso dall'esterno.

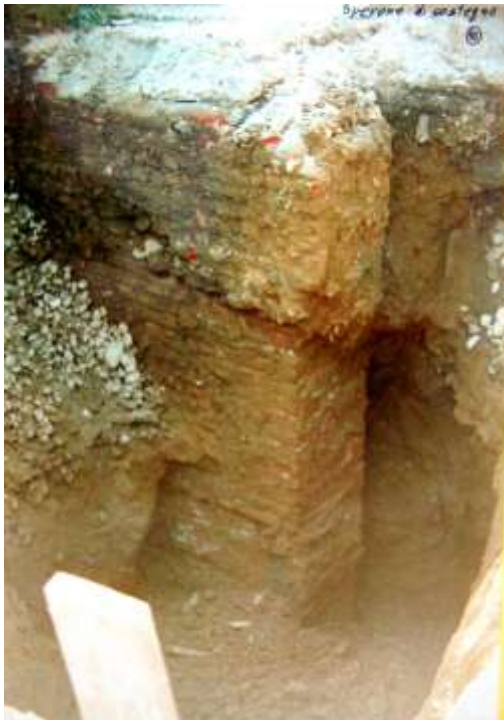
Ma si ebbe l'amara sorpresa di constatare che il corridoio non proseguiva e che **la copertura del terzo vano** era in parte crollata e quella del quarto era completamente scomparsa e si vedevano solo gli speroni di rinforzo della mura.

Lo sperone senza copertura del quarto vano.

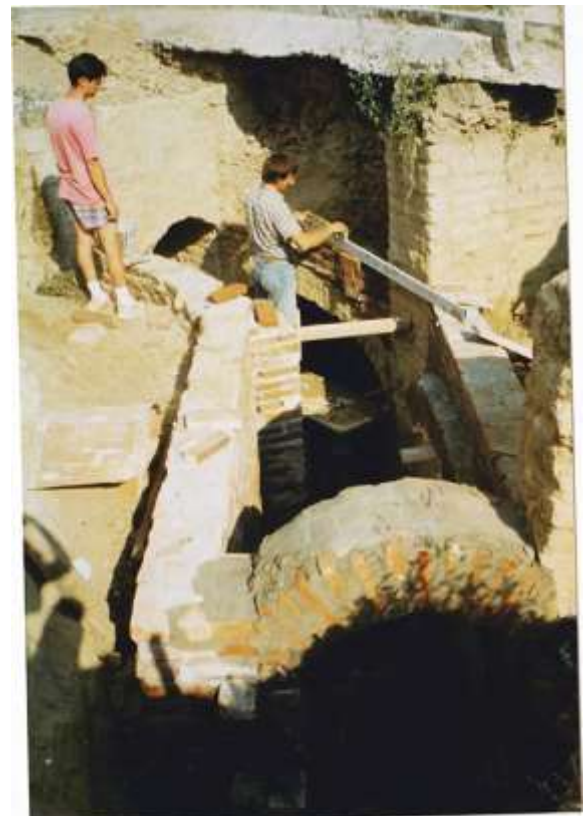
La foto che segue documenta la realizzazione del muro di sostegno del materiale verso la strada di fronte al terzo e quarto vano e le opere preparatorie per la costruzione del voltino del corridoio

Costruzione del nuovo corridoio.

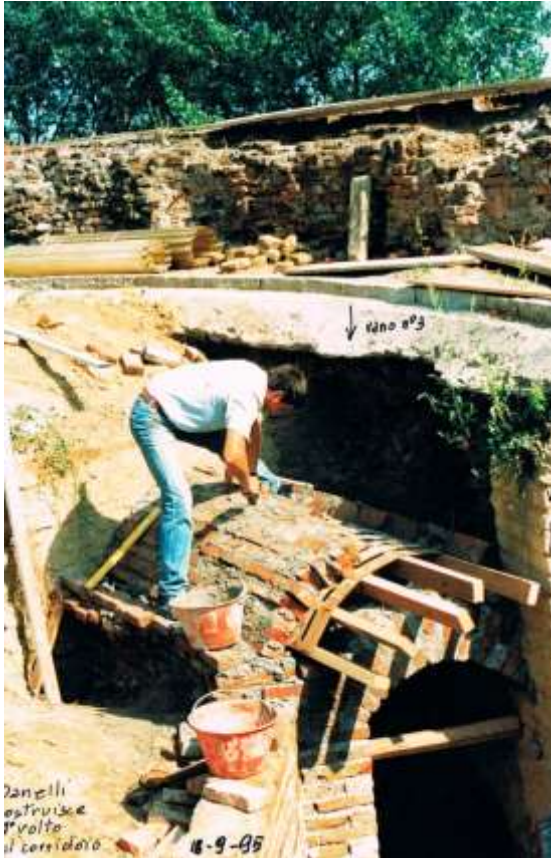
Si può notare che il vólto del vano n° 3 è in parte crollato e che sia il muro di sostegno a nord del corridoio che il piccolo vólto dello stesso vengono costruiti ex novo.

Inizio della costruzione del voltino del corridoio di fronte al vano n°3.

I lavori di nuova costruzione proseguono con la realizzazione del voltino del corridoio di fronte al vano n° 3.

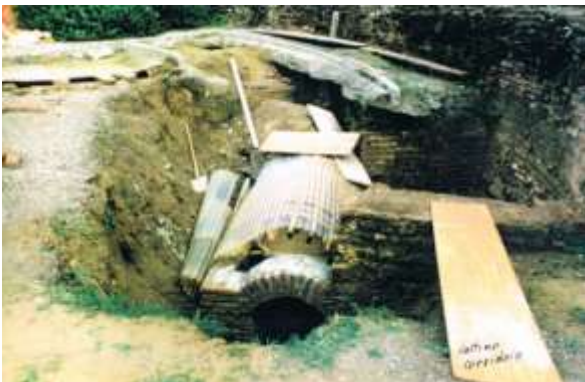
Completamento della copertura del corridoio.

Nell'immagine appare chiaramente che di fronte al corridoio in lato sud-ovest è completamente scoperto lo spazio tra i contrafforti delle mura di quello che poi diventerà il vano n° 4

In seguito si completa la copertura del corridoio.

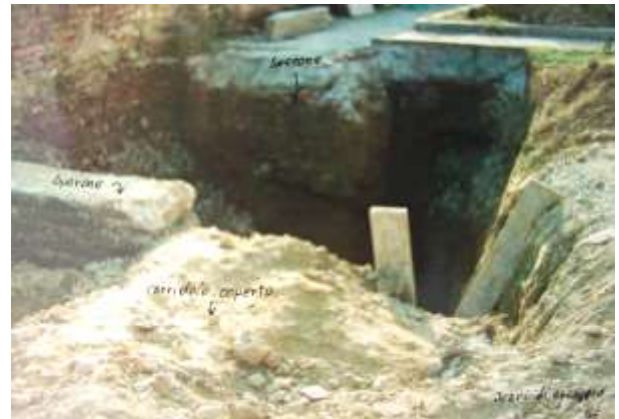
I contrafforti delle mura dopo il vano (?) 4.

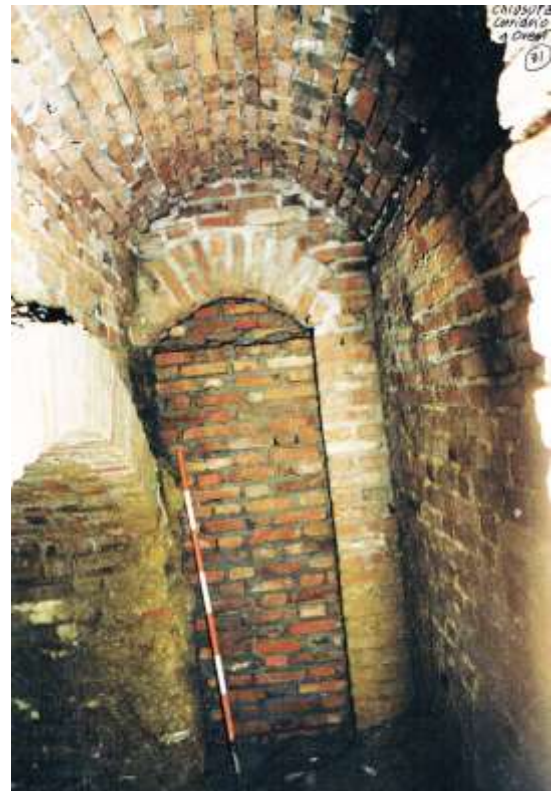
Vista dall'interno del muro di chiusura del nuovo corridoio.

Per fortuna la costruzione del corridoio venne terminata dopo il vano 4 con un muro di chiusura.

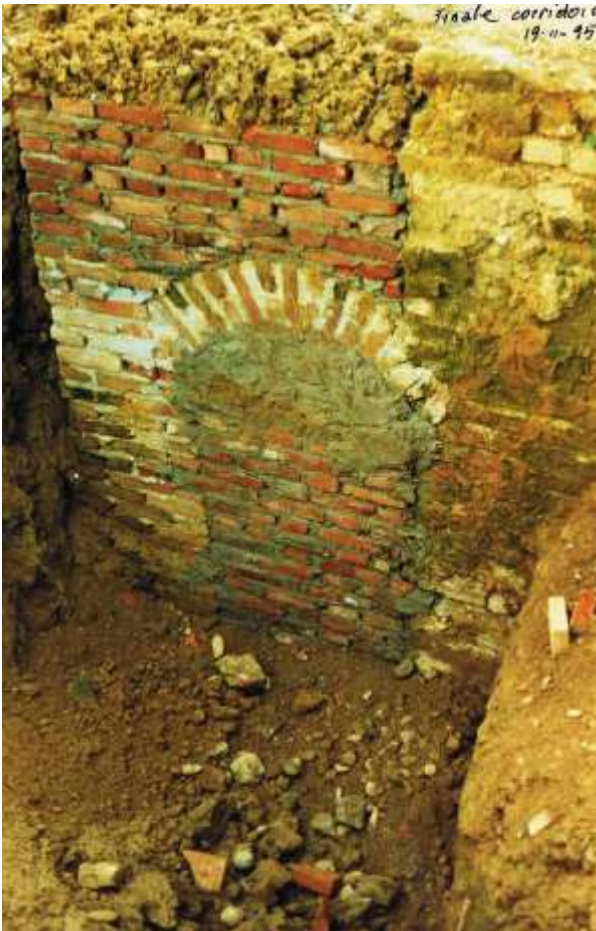
Vista dall'esterno del tamponamento finale del corridoio

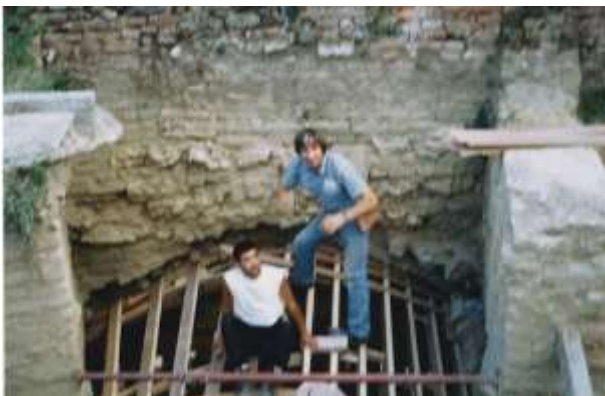
Gli operai del Comune preparano l'armatura per la nuova copertura del vano 4.

Terminata la costruzione del nuovo passaggio gli operai hanno provveduto a completare il soffitto del terzo ambiente ed a costruire ex-novo la copertura del vano n° 4.

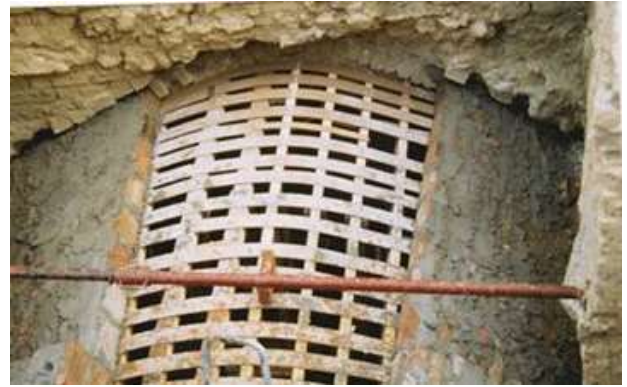
Getto di copertura del vano n° 4.

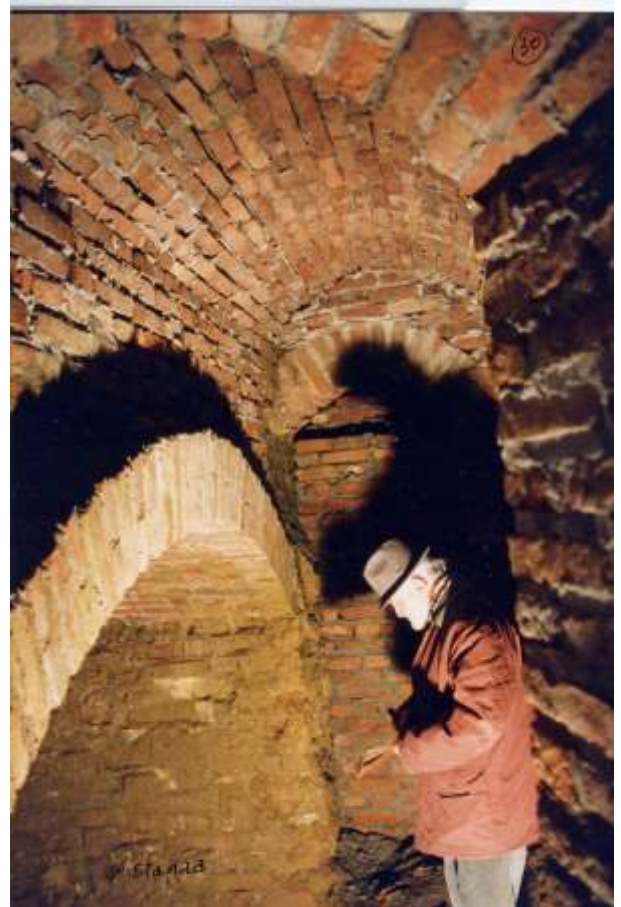
Nella foto si nota il nuovo soffitto a volta del corridoio e sul vano n° 4 e il muro di chiusura del corridoio.

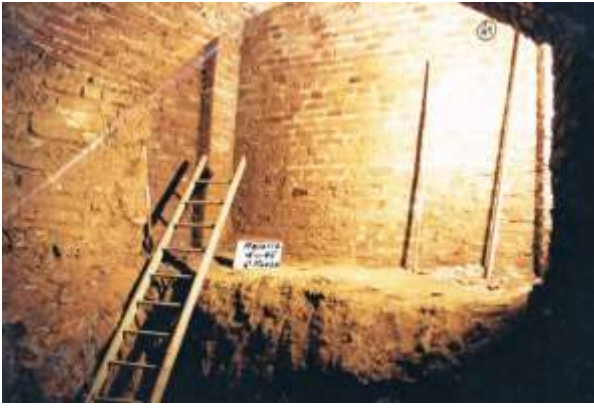
Come si presentava all'interno il corridoio visto dalla nuova stanza n.4.

All'interno del vano si provvede a completare l'opera con la costruzione del muro di contenimento del pavimento del tratto di corridoio davanti al vano 4.

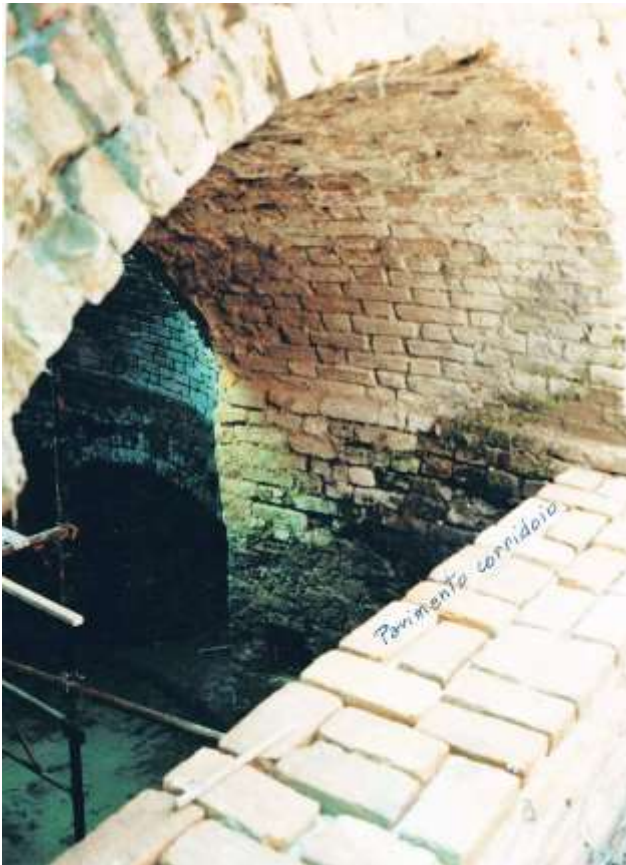
Il pavimento del nuovo tratto di corridoio

L'opera venne completata con la nuova pavimentazione in mattoni del tratto di corridoio costruito di fronte al nuovo vano n° 4.
