GRUPPO ARCHEOLOGICO ACQUARIA

VIII QUADERNO

SCAVI IN SONCINO CORTILE DELLA VOLTA

SCAVO NEL CORTILE DELLA VOLTA

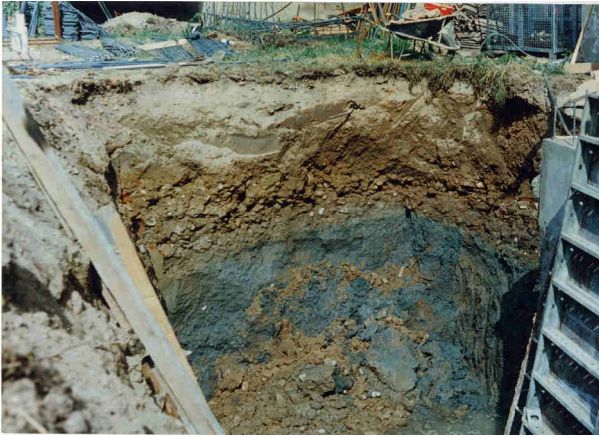
Il fondo di argilla trovato nello scavo.

E' stato immediatamente interessante, più dal punto di vista geologico che archeologico, vedere allo scoperto che il sottofondo del dosso sul quale sorge Soncino è formato da argilla.

Ciò spiega perchè le mura, la rocca, le chiese, le abitazioni sia signorili che del popolo, insomma tutto il borgo è stato costruito usando la creta del posto.

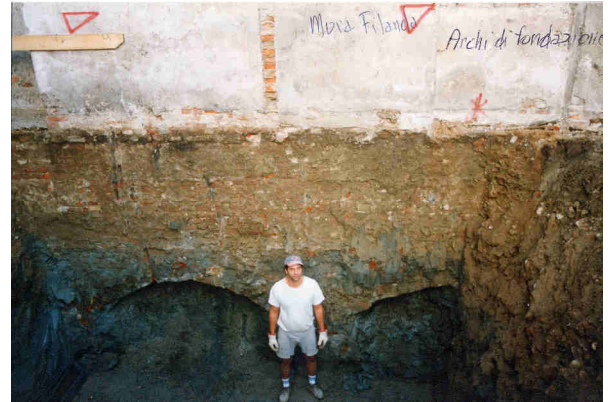
Gli archi di compattamento del fondo argilloso.

E’ stato anche interessante constatare che la fondazione del muro della vecchia filanda era formata da archi poggianti su pilastri di compattamento del fondo

argilloso a garantire maggiore stabilità alla costruzione soprastante.

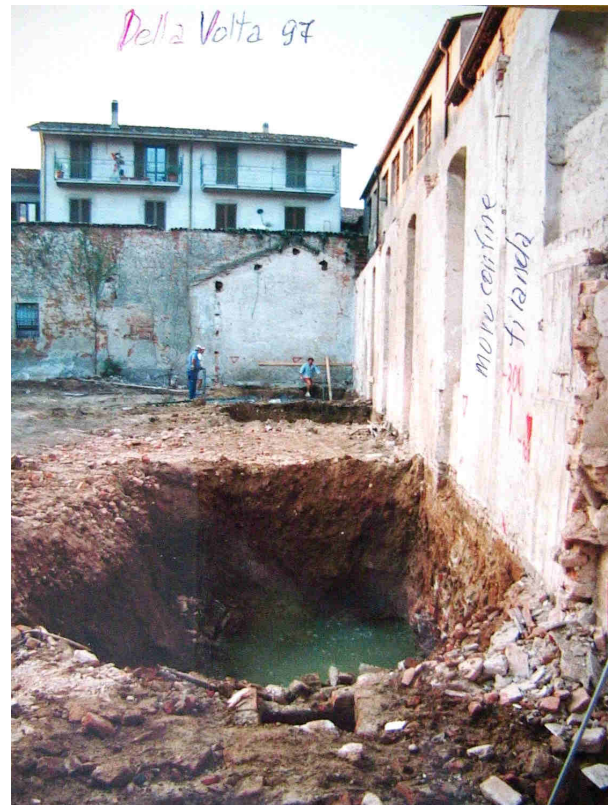
Scavi verso il muro di confine Ovest.

Ad evitare rischi di crolli del muro di confine, vennero eseguiti scavi distanziati l’uno dall’altro in modo da poter procedere man mano alla costruzione di tratti di muro di sostegno al confine.

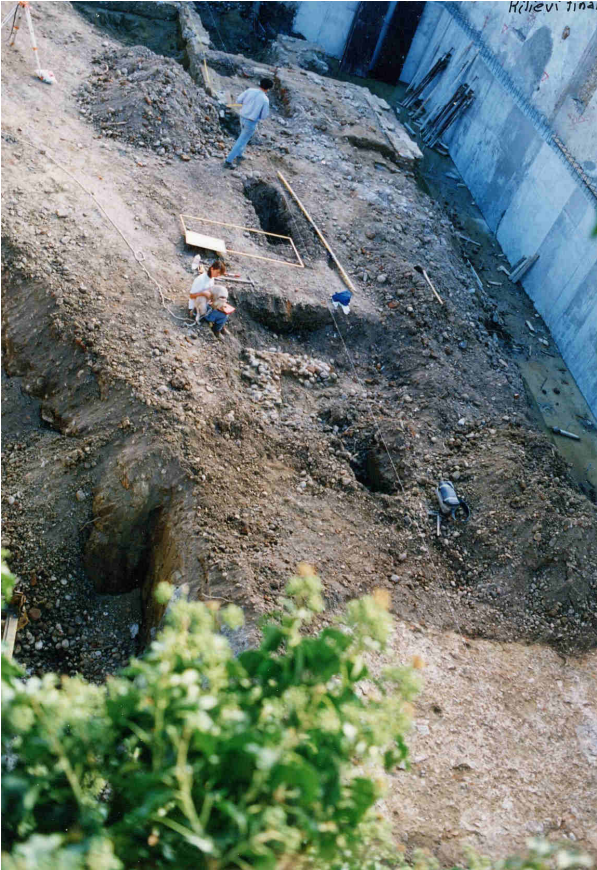
Completamento del getto in calcestruzzo per il sostegno del muro della ex filanda.

Alla fine lo scavo ed il getto di calcestruzzo del muro di sostegno verso il confine Ovest venne completato.

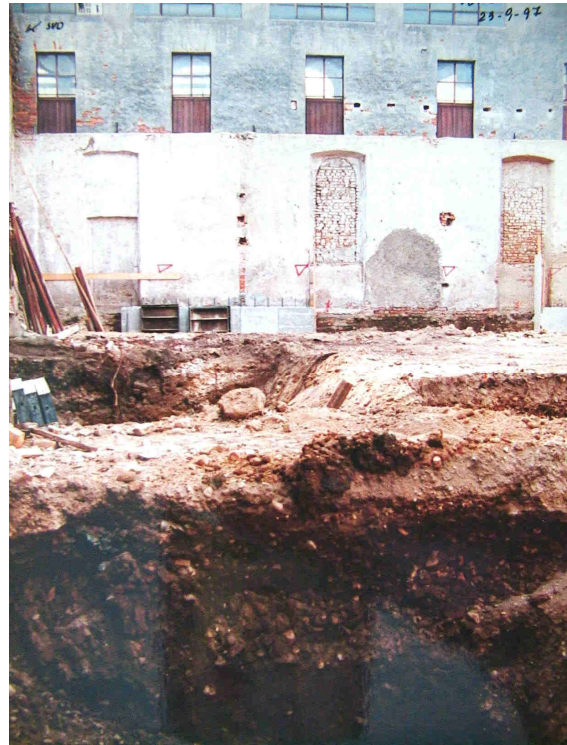
Gli scavi di assaggio su tutto il cortile.

Mentre si eseguivano i getti del muro di sostegno verso il fabbricato Ovest, tutto il cortile venne man mano interessato da scavi di assaggio per l'individuazione di eventuali manufatti.

Risultò evidente che vi erano antiche fondazioni solo sul lato Ovest del cortile; e qui si procedette con maggiore prudenza al fine di mettere in evidenza tutte le strutture senza che subissero danni.

Vennero individuati dei robusti muri di fondazione della larghezza di circa 50 centimetri, realizzati con grossi ciottoli tenuti insieme da buon calcestruzzo.

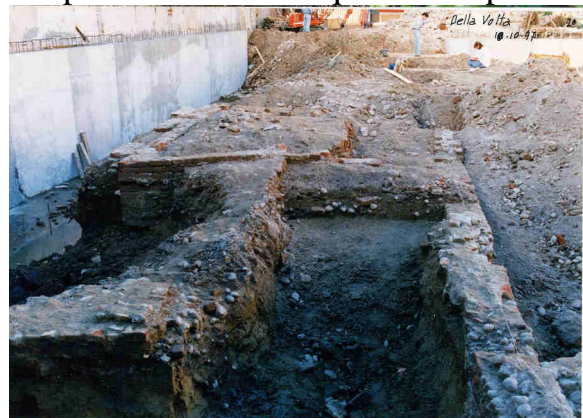
Foto dei muri di fondazione visti dal lato sud.

Un muro quasi centrale al cortile partiva dal confine a sud (alla distanza di circa nove metri dal confine Ovest) e proseguiva quasi rettilineo verso Nord e andava sfaldandosi dopo oltre 13 metri. Da questo con direzione Nord-Sud, a circa nove metri da sud si dipartiva un altro muro di fondazione con direzione Ovest e dopo circa cinque metri piegava verso Nord a formare un locale chiuso la cui parete a Nord era quasi scomparsa.

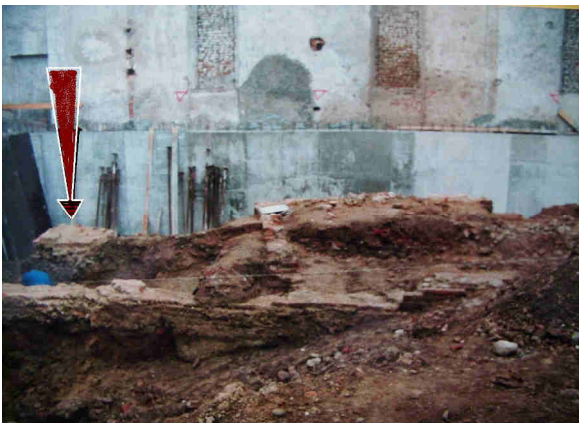
La posizione del manufatto di scarico visto da Est verso Ovest.

Venne esaminata con particolare attenzione una complessa struttura di scarico formata da tavelle di grosso spessore in cotto.

La struttura si trovava a poca distanza dal confine Ovest tra il tratto di pavimentazione e il vano del quale erano stati individuati i muri perimetrali.

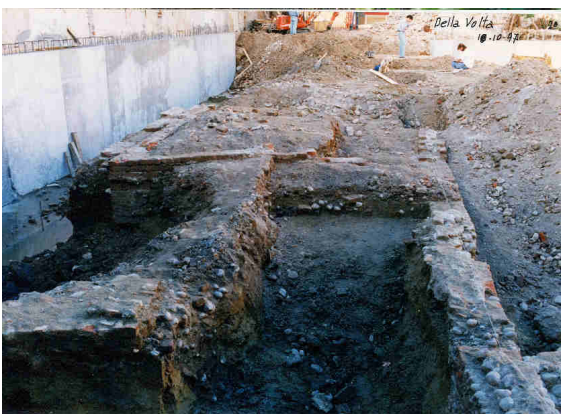
La struttura dello scarico a sinistra.

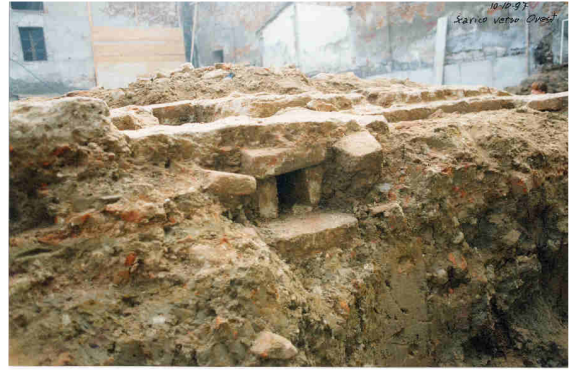
Il complesso dello scarico

Doveva servire qualche costruzione di prestigio: o una importante e complessa abitazione oppure un fabbricato produttivo.

Il cunicolo della conduttura era formato da grossi manufatti in cotto dello spessore di circa dieci centimetri e dimensioni variabili a seconda dell'utilizzo nel condotto: la base, i fianchi del cunicolo o la copertura.
